QUALITÉ DES EAUX DE BAINNADE

PLAGE DES CABASSONS SAINT-CHAMAS

HISTORIQUE DE LA QUALITÉ DE L'EAU DE LA PLAGE DES CABASSONS

Profil de vulnérabilité des eaux mis à jour en 2024

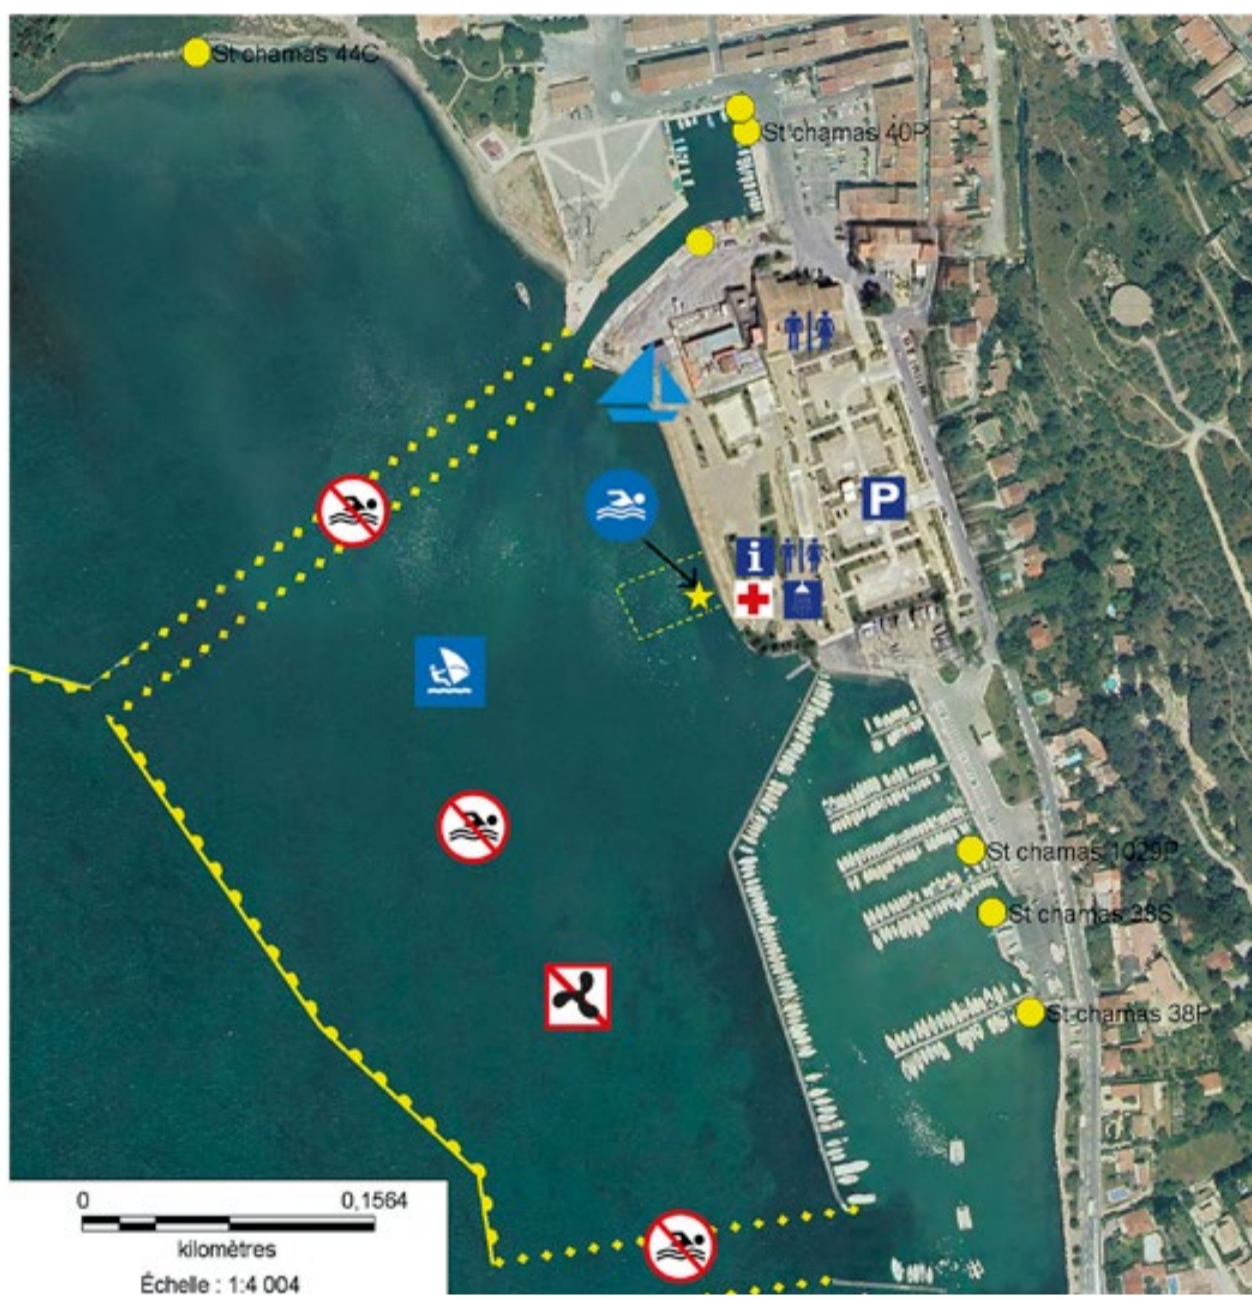
- ★ Point de prélèvement
- i Panneau information
- ✚ Poste de secours
- P Parking
- ♿ Toilettes
- 🚿 Douches
- 🚤 Base nautique
- Rejet à risque faible
- Rejet à risque élevé
- 🚫 Baignade interdite
- 🏊 Baignade autorisée
- 🏄 Planches à voile autorisées
- 🚫 Engins à moteurs interdits
- ⋯ Plan de balisage

À court terme	À long terme
<ul style="list-style-type: none"> • Veille météorologique et fermeture de la plage en prévision d'orages et fortes pluies • Information des usagers • Prélèvements et analyses rapides en cas de doute • Ramassage des algues ou périmètre de sécurité lors des échouages importants 	<ul style="list-style-type: none"> • Rechercher les causes de contamination des rejets pluviaux
