QUALITÉ SANITAIRE DES EAUX DE BAINNADE

PLAGE DE

FIGUEROLLES / Martigues

HISTORIQUE DE LA QUALITÉ DE L'EAU DE LA PLAGE DE FIGUEROLLES

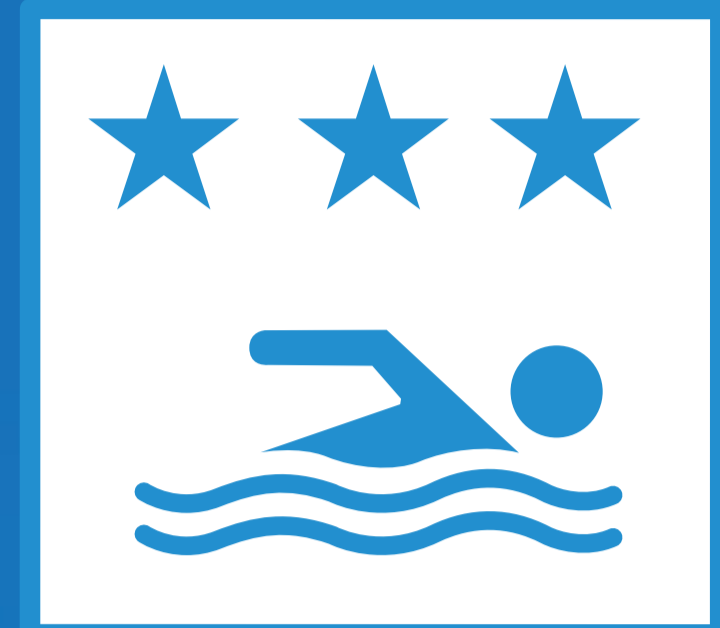
- ★ ★ ★ Excellent / Excellent
- ★ ★ Bon / Good
- ★ Suffisant / Adequate
- Mauvais / Poor
