QUALITÉ SANITAIRE DES EAUX DE BAINNADE

MARINA PLAGES / Vitrolles

HISTORIQUE DE LA QUALITÉ DE L'EAU DE LA PLAGES DE MARINA

Profil de vulnérabilité des eaux mis à jour en 2014

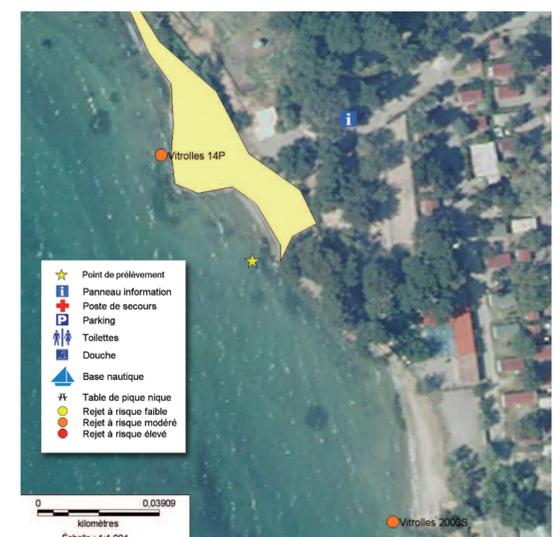
Code rejet	Impact	Caractéristiques	Localisation
Rognac 1099P	Faible	Pluvial	1200 m au nord
Rognac 7P	Faible	Pluvial	1200 m au nord
Vitrolles 15P	Faible	Pluvial diffus et captage de source	900 m au nord
Vitrolles 14P	Modéré	Pluvial	50 m au nord
Vitrolles 2000S	Faible	Rejet diffus de zones d'assainissements autonomes raccordés en 2011	200 m au nord
Vitrolles 13P	Modéré	autonomes raccordés en 2011	100 m au sud
Vitrolles 2002P	Faible	Pluvial communal	250 m au sud
Vitrolles 2003P	Faible	Pluvial communal	250 m au sud
Vitrolles 12S	Faible	Ancien rejet Assainissement non collectif	600 m au sud
Vitrolles 11P	Faible	Pluvial	650 m au sud
