QUALITÉ SANITAIRE DES EAUX DE BAINNADE

Water quality of bathing areas

PLAGE DE

RANQUET / Istres

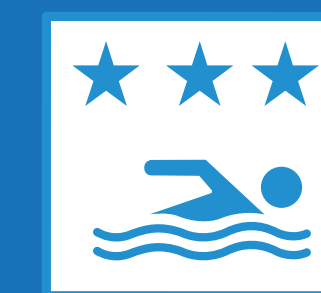
2014

HISTORIQUE DE LA QUALITÉ DE L'EAU DE LA PLAGE DU RANQUET

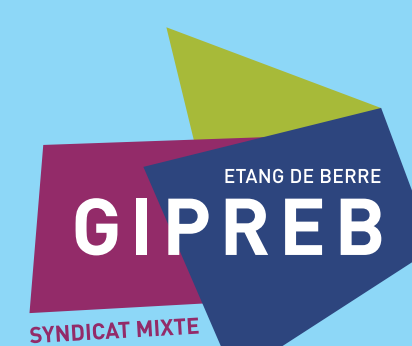
RÉSULTATS GIPREB

Sur l'étang de Berre, la saison balnéaire se déroule du 1^{er} juin au 30 septembre. Un contrôle sanitaire de la qualité des eaux de baignade est assuré par l'Agence régionale de santé. Les résultats sont qualifiés de « bons », « moyens » ou « mauvais » selon des seuils microbiologiques. En plus de ces contrôles, les communes réalisent des observations visuelles quotidiennes et le Gipreb réalise des analyses bactériologiques supplémentaires. L'ensemble des résultats est disponible en direct sur le site du Gipreb : www.etangdeberre.org

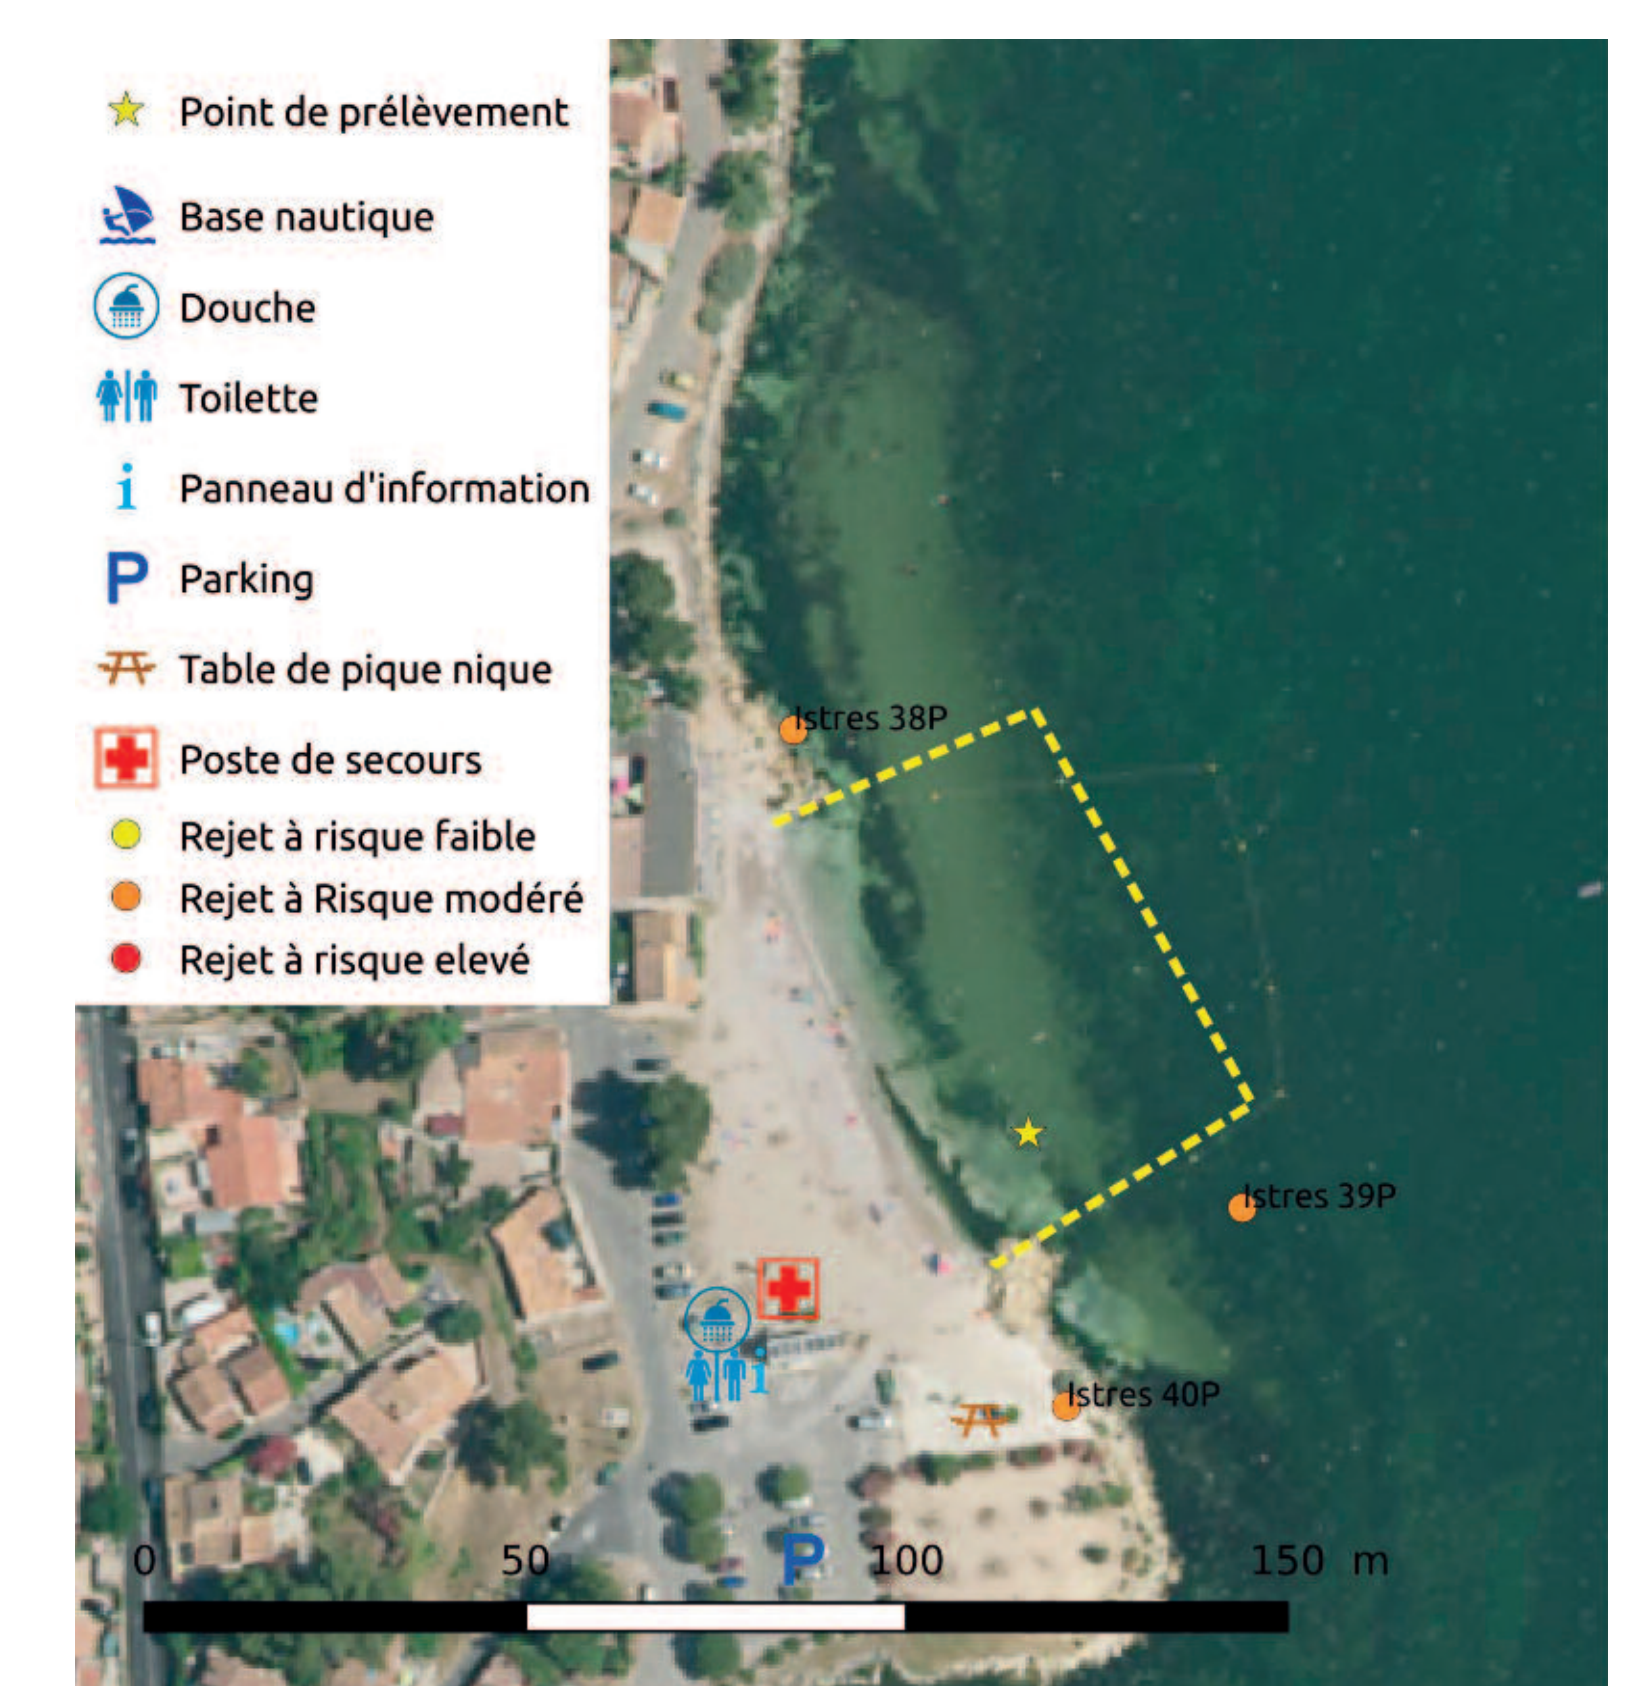
Inventaire des sources de pollution potentielles			
Code rejet	Impact	Caractéristiques	Localisation
Saint-Mitre 5A	Faible	Egouttoir canal irrigation	930 m à l'est
Saint-Mitre 1014P	Faible	Pluvial	930 m à l'est
Saint-Mitre 1015P	Faible	Pluvial	930 m à l'est
Saint-Mitre 1A	Moderé	Egouttoir canal irrigation	900 m à l'est
Istres 1017P	Faible	Pluvial	380 m au sud
Istres 1016S	Faible	Drain de particulier	380 m au sud
Istres 43P	Faible	Pluvial	140 m au sud
Istres 42P	Faible	Pluvial	80m au sud
Istres 40P	Moderé	Pluvial	sud de la plage
Istres 39P	Moderé	Pluvial (Drainage parking)	sud de la plage
Istres 38P	Moderé	Pluvial (Drainage parking)	nord de la plage
Istres 36S	Faible	Drain de particulier	140 m au nord

Profil de vulnérabilité des eaux mis à jour en 2014
