Observatoire du milieu

6 Décembre 2018

Bilan de l'observatoire 2017

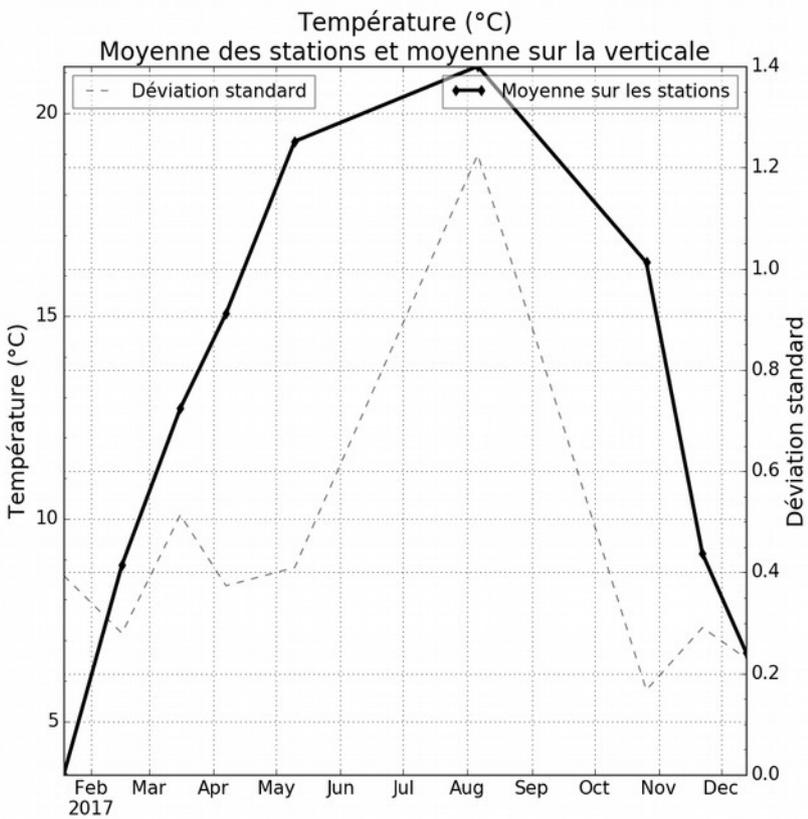
Compartiment « eau » : physique

TEMPERATURE

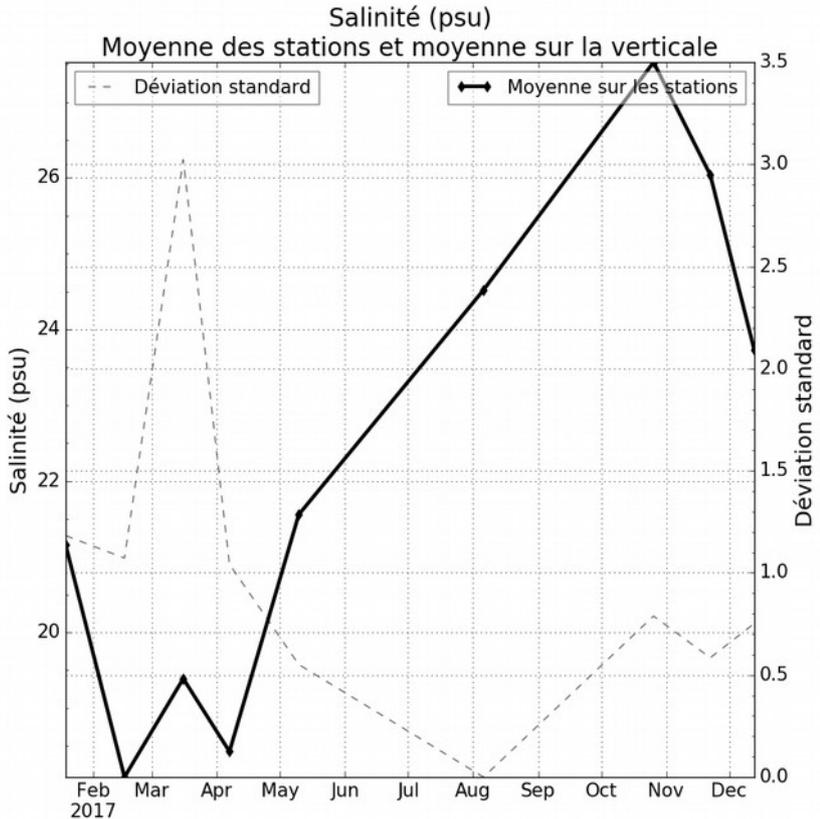
SALINITE

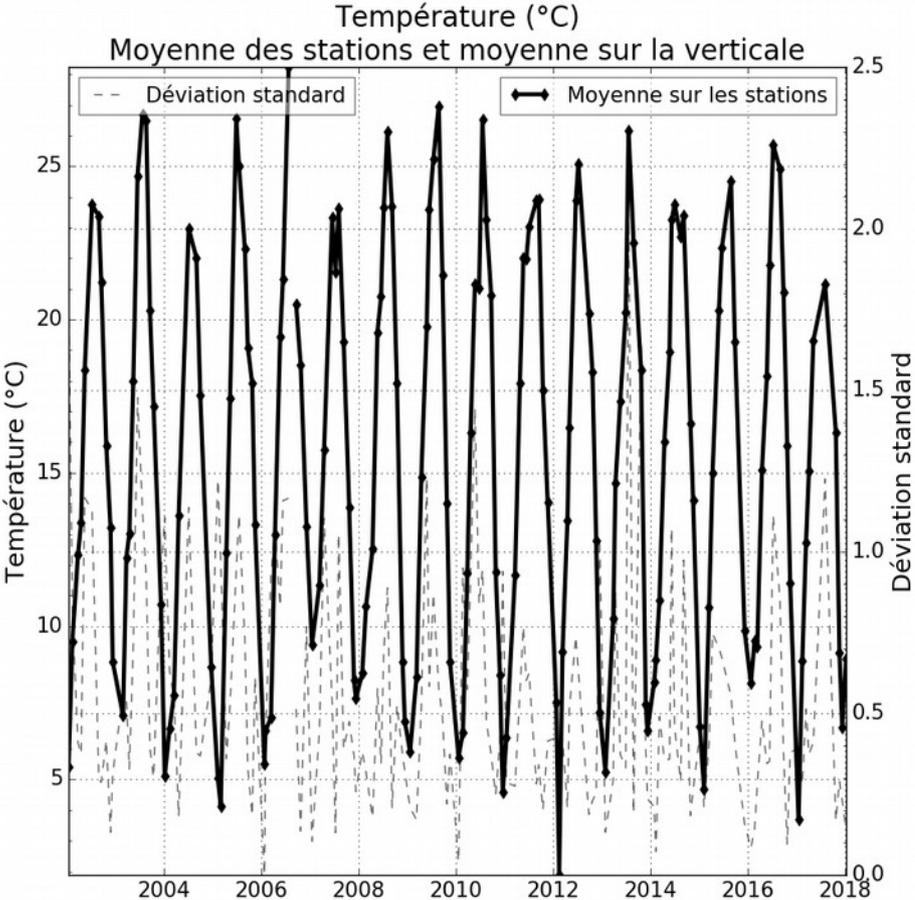
TEMPERATURE

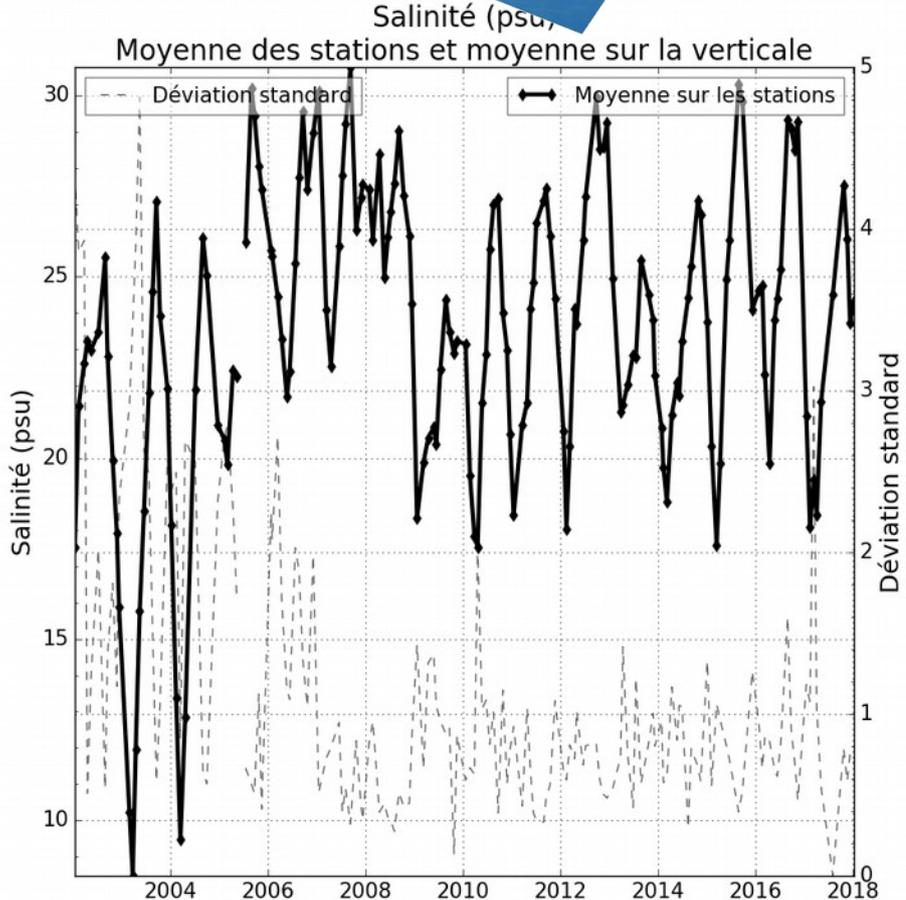
SALINITE

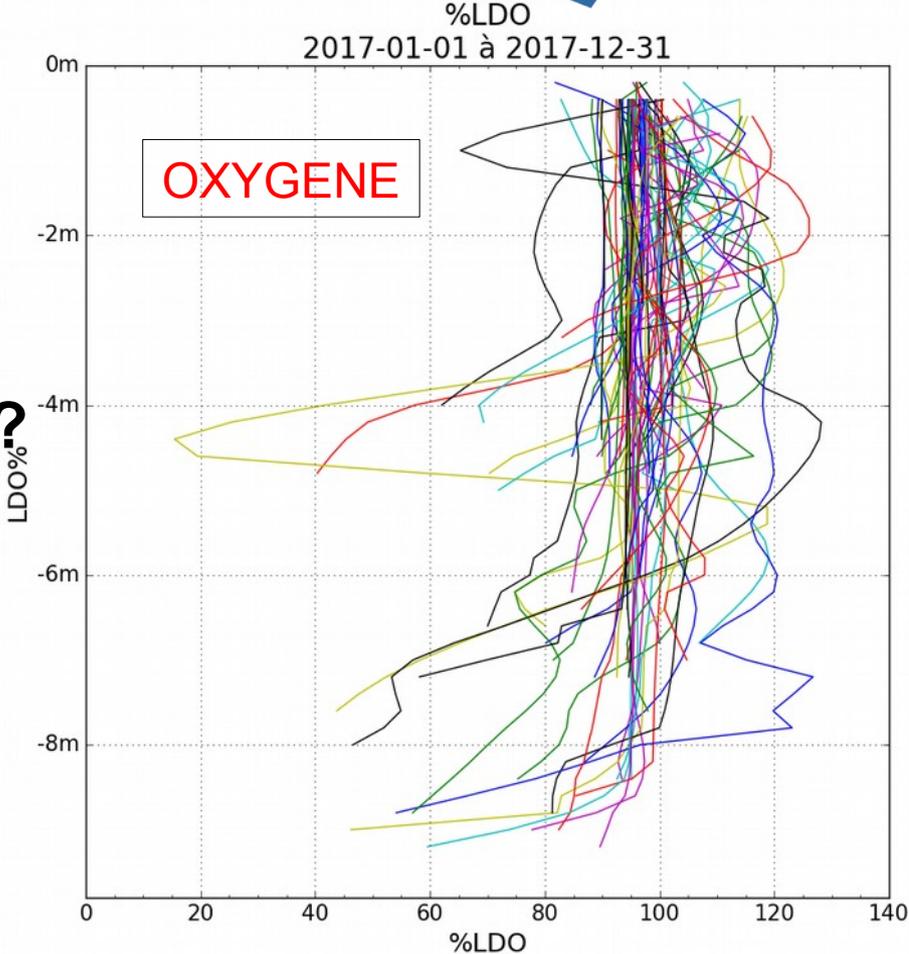
Profils verticaux d'oxygène

Présence d'anoxie ou d'hypoxie ?

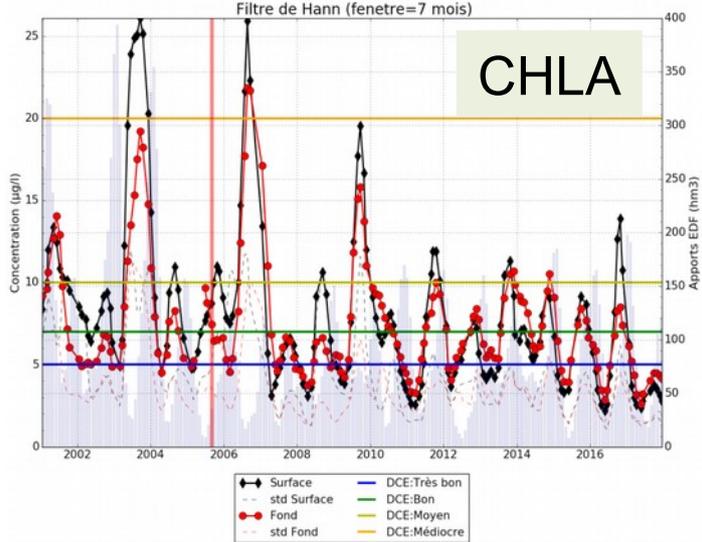
Chlo a - Moyenne sur toutes les stations
Surface et Fond

**Tendance à la
baisse des
indicateurs de
l'eutrophisation**

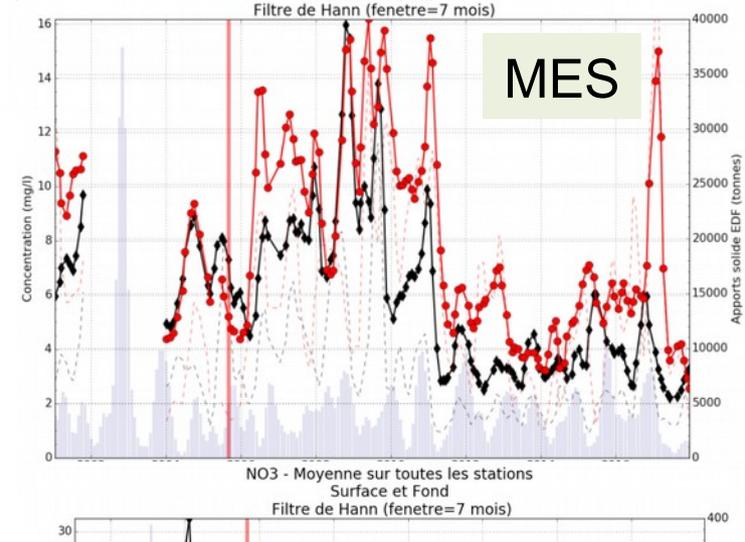
MES - Moyenne sur toutes les stations
Surface et Fond

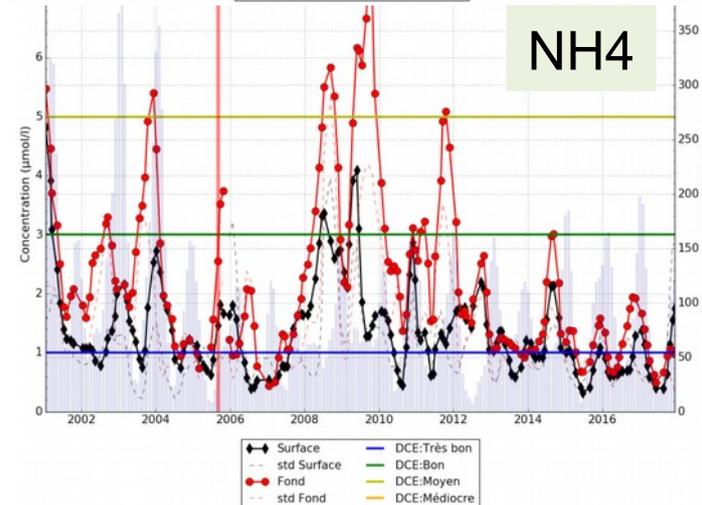
NH4 - Moyenne sur toutes les stations
Surface et Fond

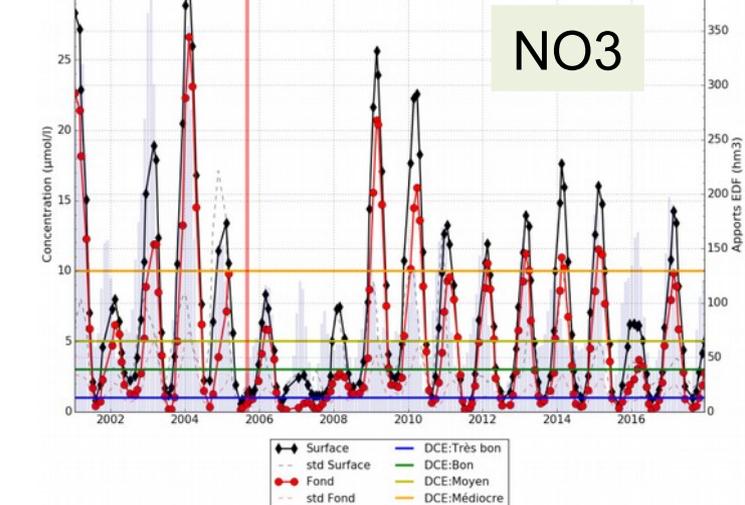
NO3 - Moyenne sur toutes les stations
Surface et Fond

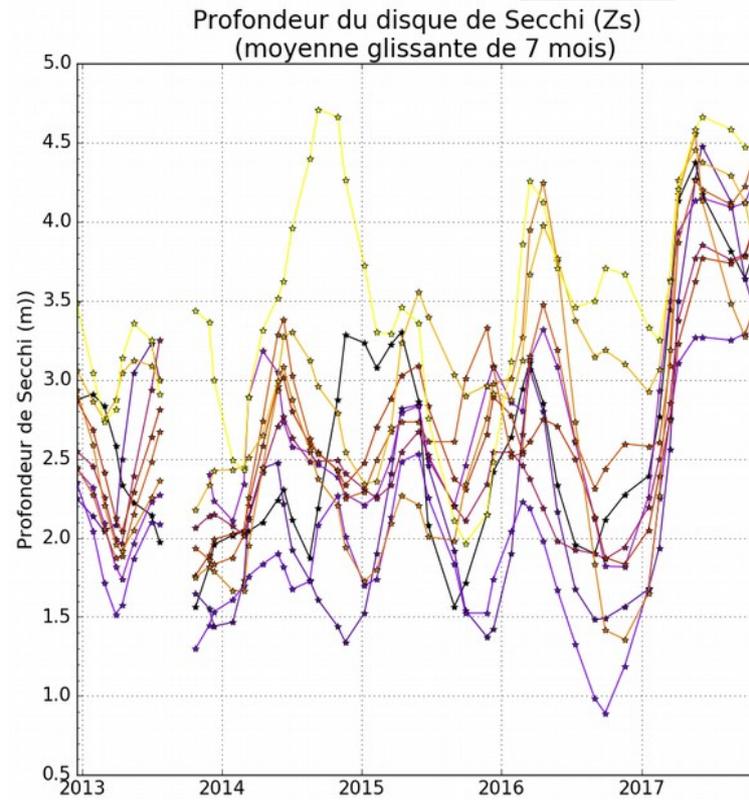
**Augmentation de la
« clarté » de l'eau en
2017**

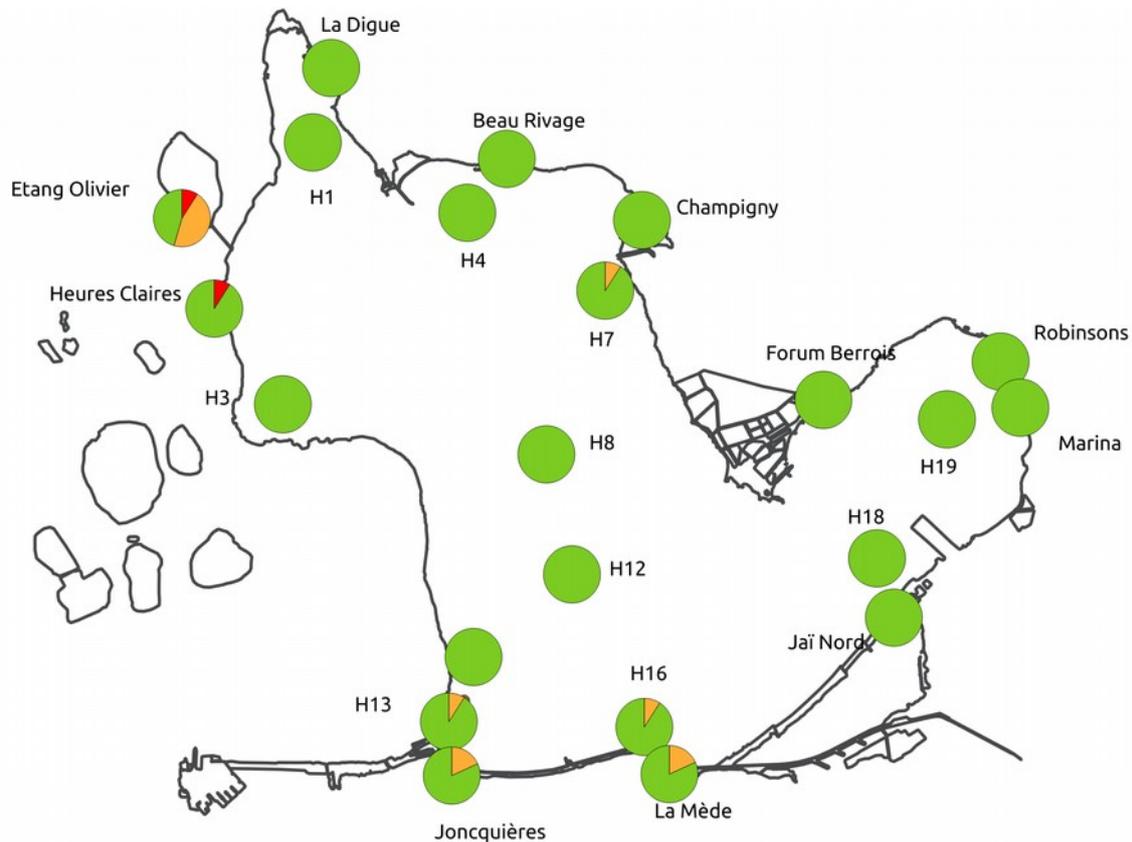
Qualité bactériologique 2017

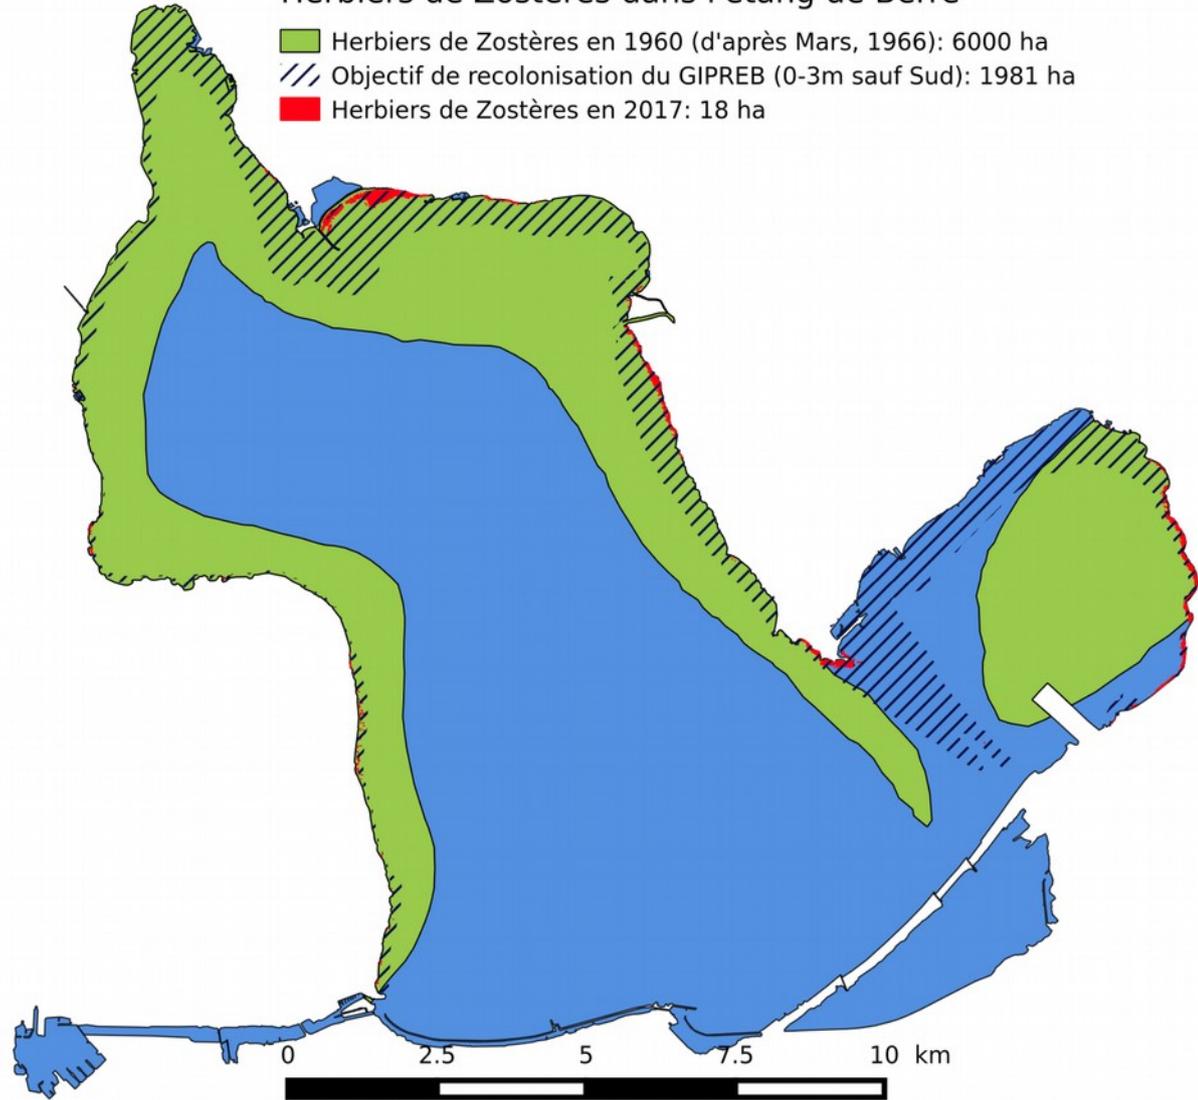
Herbiers de Zostères dans l'étang de Berre

- Herbiers de Zostères en 1960 (d'après Mars, 1966): 6000 ha
- Objectif de recolonisation du GIPREB (0-3m sauf Sud): 1981 ha
- Herbiers de Zostères en 2017: 18 ha

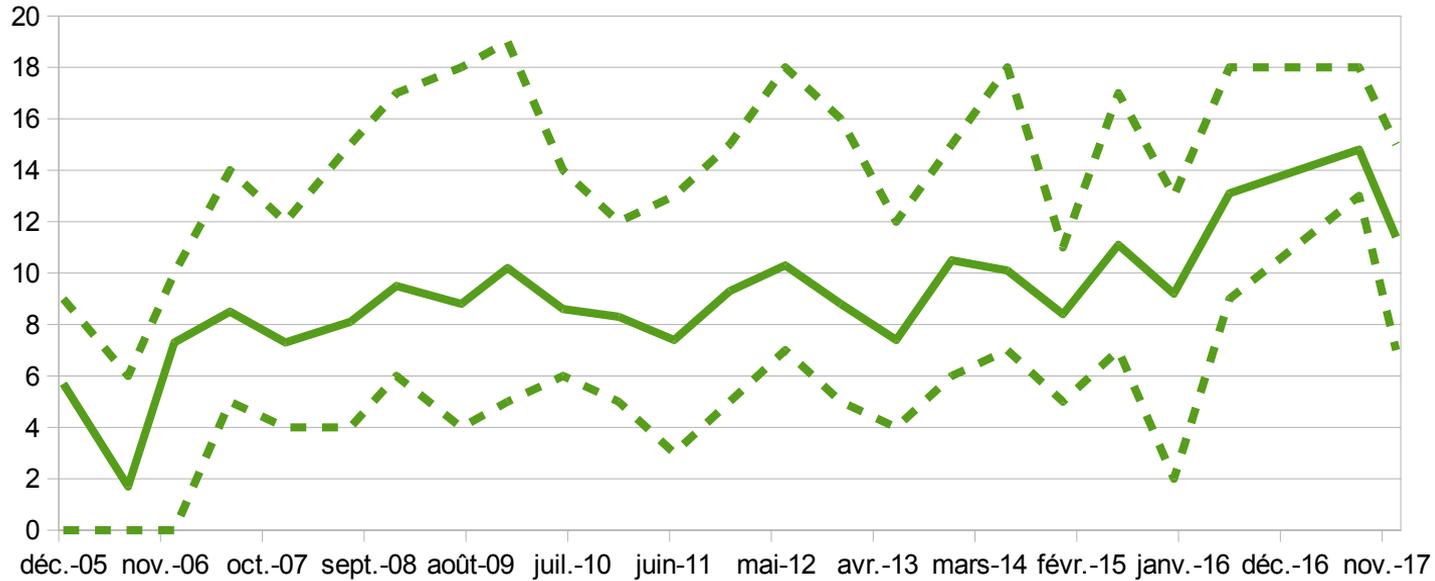
Tendance à l'augmentation de la biodiversité sur les points moins profonds

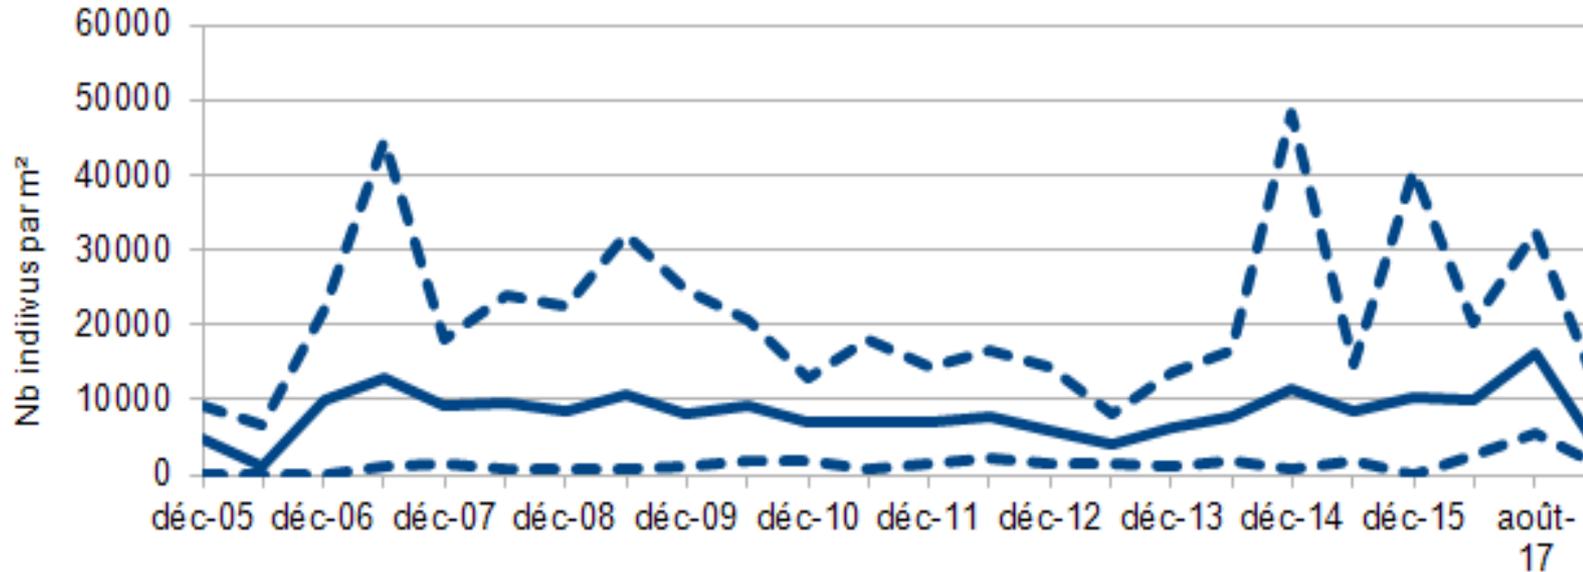
En densité, augmentation des pics liés bien souvent à l'explosion d'une espèce comme la palourde ces dernières années

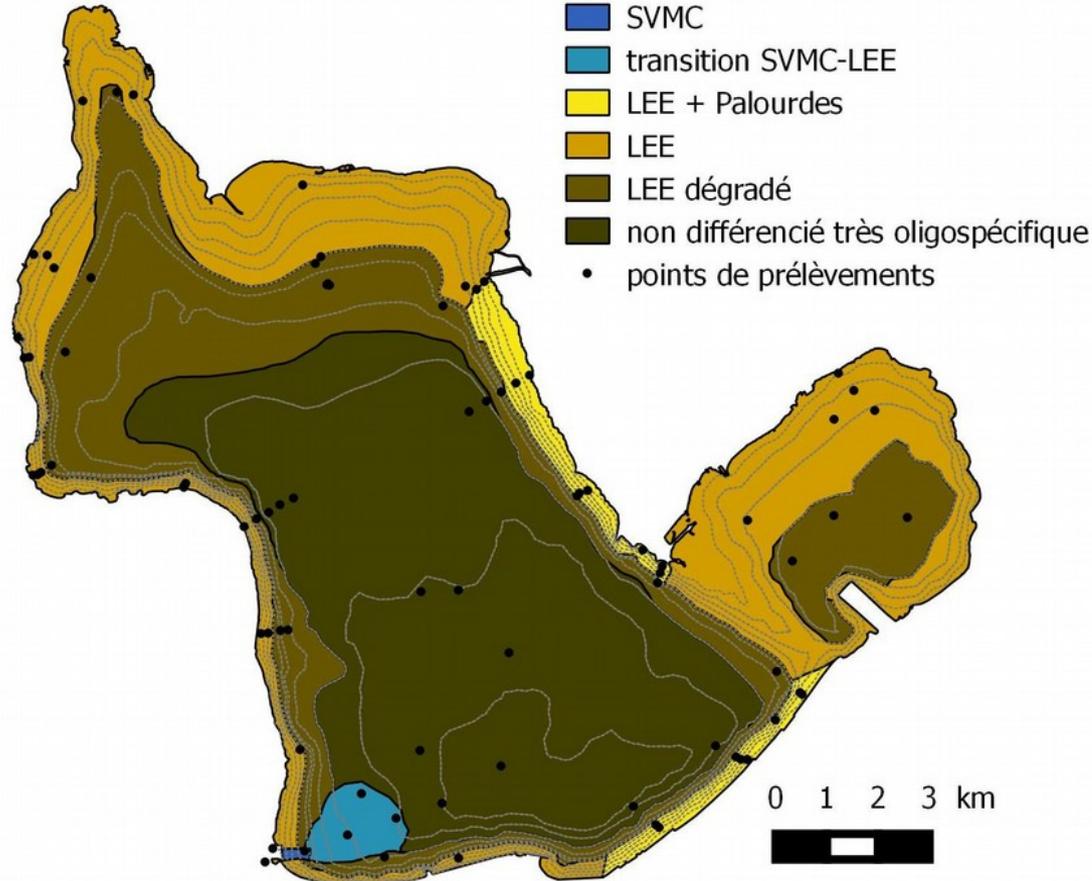
Cartographie des peuplements 2015

Les biocénoses :

LEE

Lagune Euryhaline et Eurytherme
(*Rissoa*, Nasses, Phanérogames,
palourdes, huîtres plates, coques)

SVMC

Sables Vaseux de Milieux Calmes
(Espèces marines, telles que les
echinodermes)

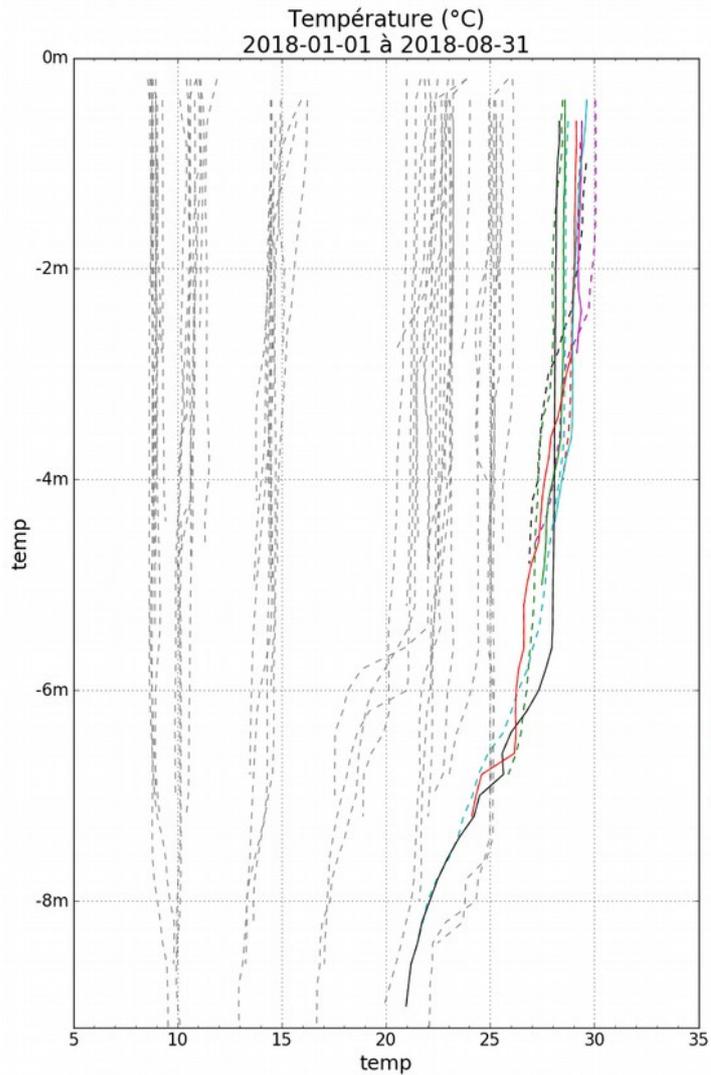
Profil de TEMPERATURE

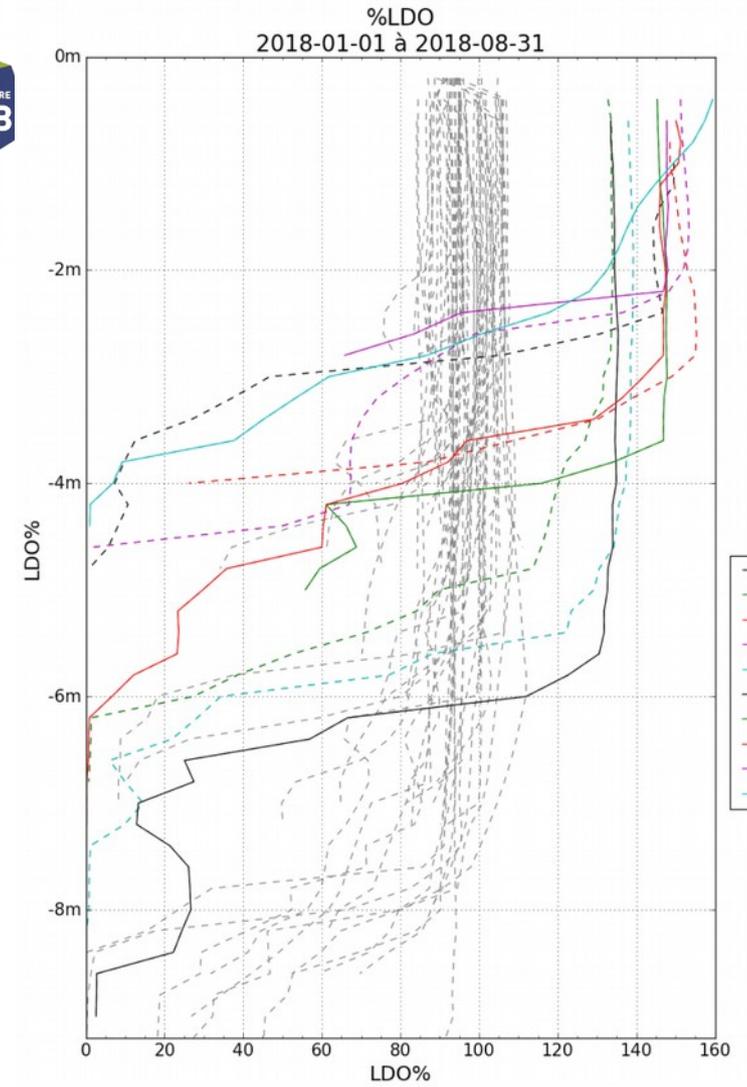
Profil d'OXYGENE

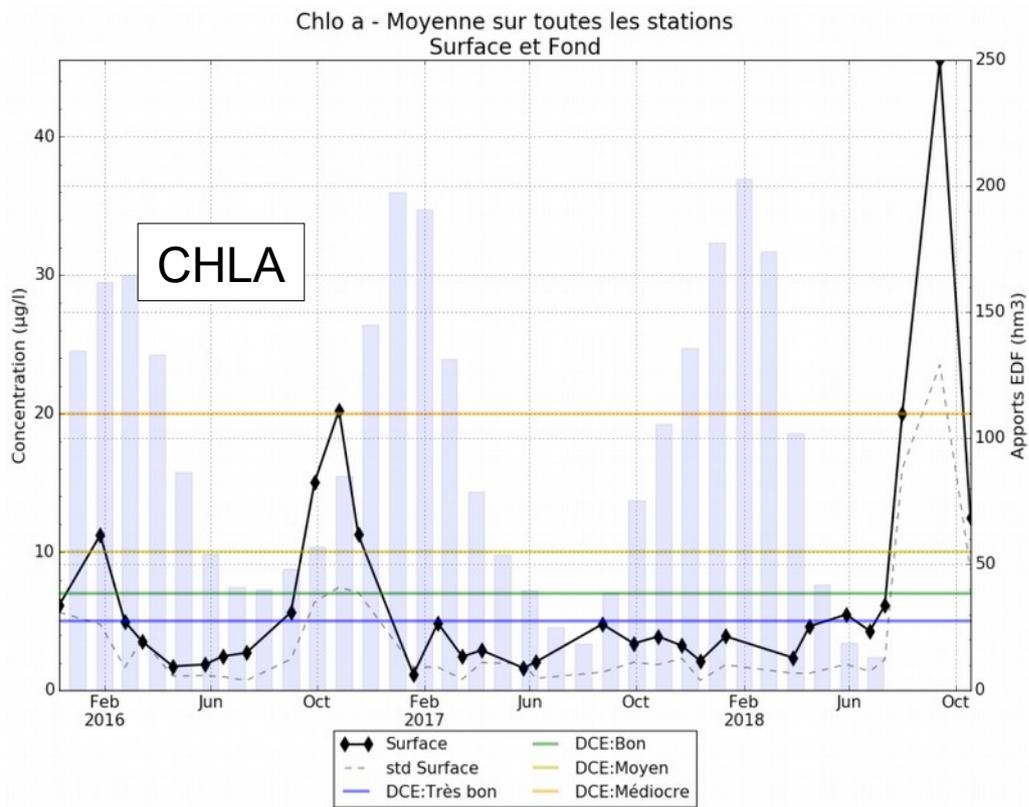
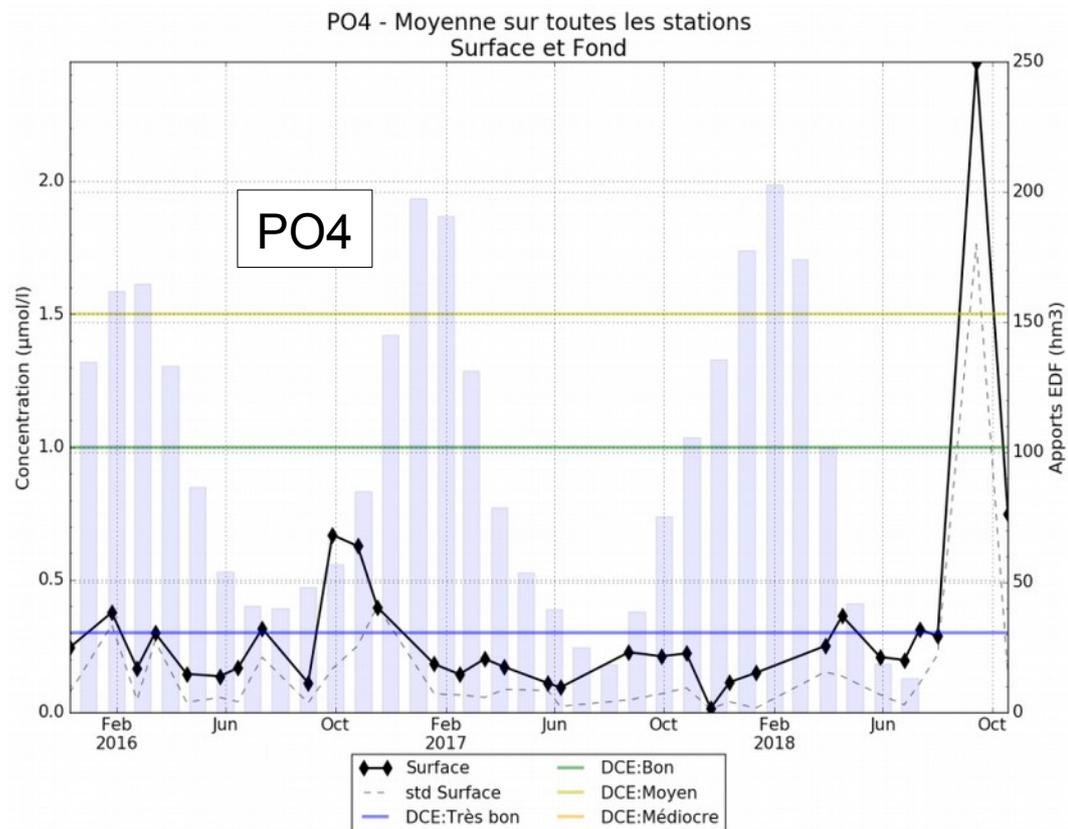
- Pic de Chla (blooms phytoplanktoniques)
- Pic de Phosphate

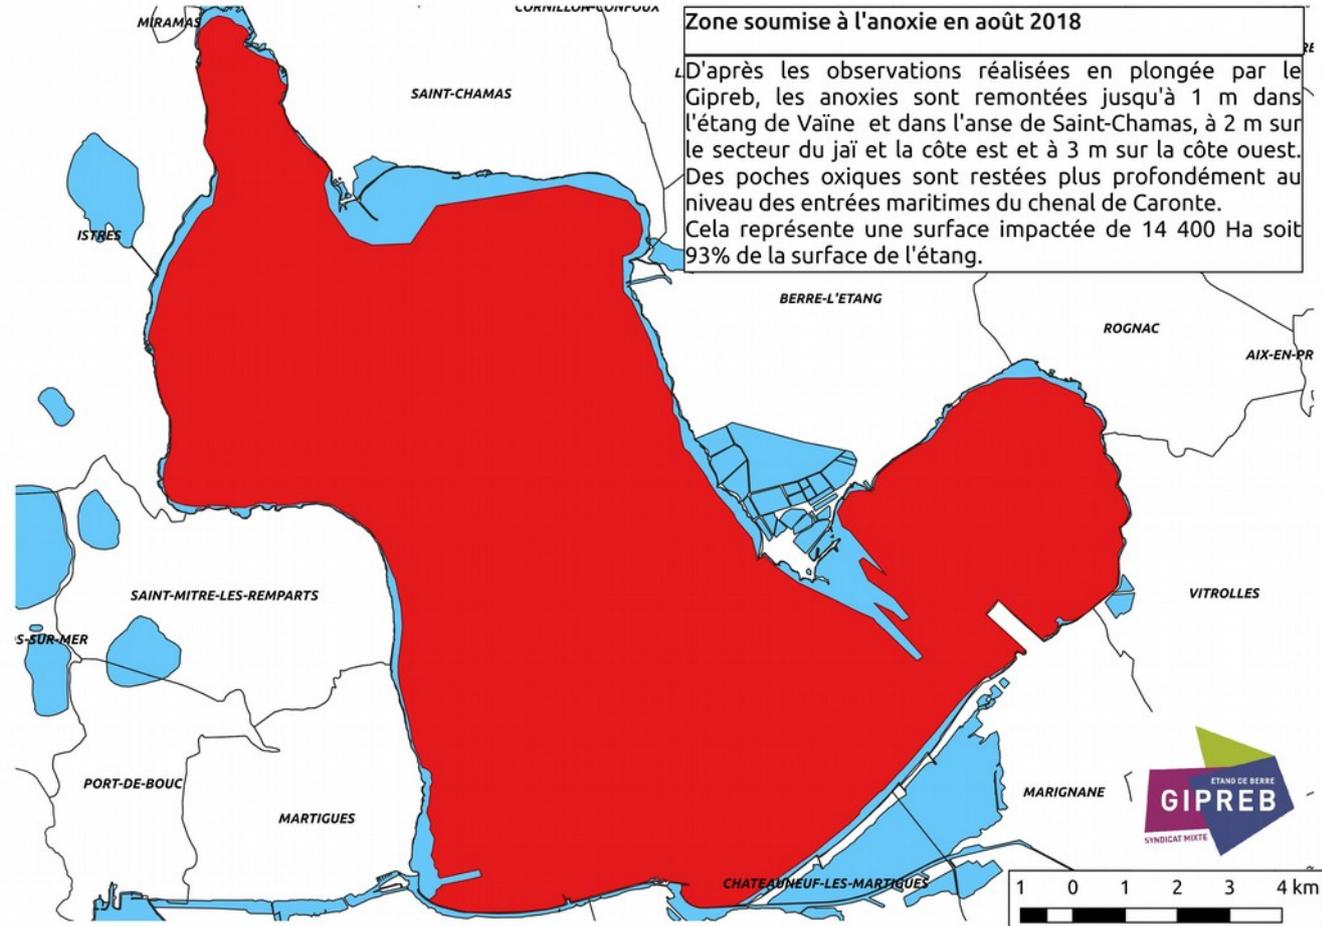
93% de l'étang soumis à des anoxies de plusieurs jours

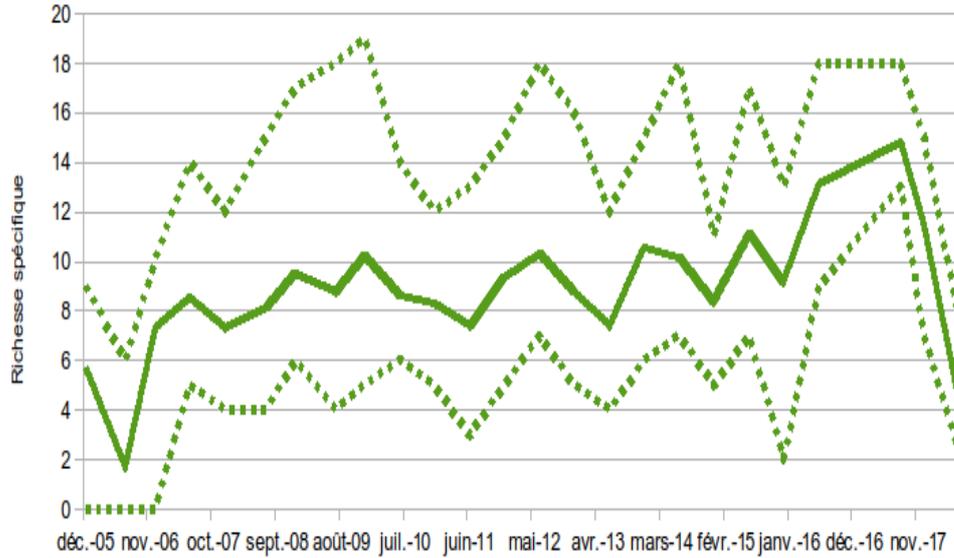
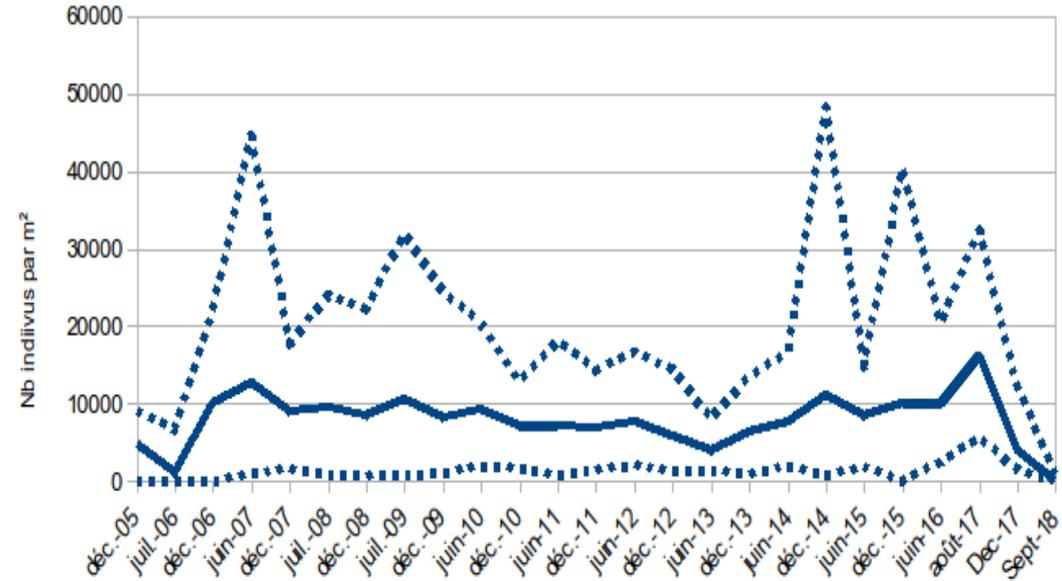
Impacts importants sur la macrofaune benthique

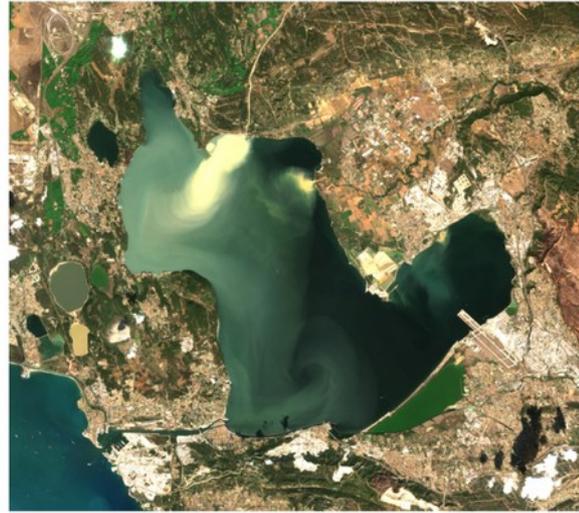
ρ_s RGB S2A/MSI 2016-10-15 (10:45 UTC)

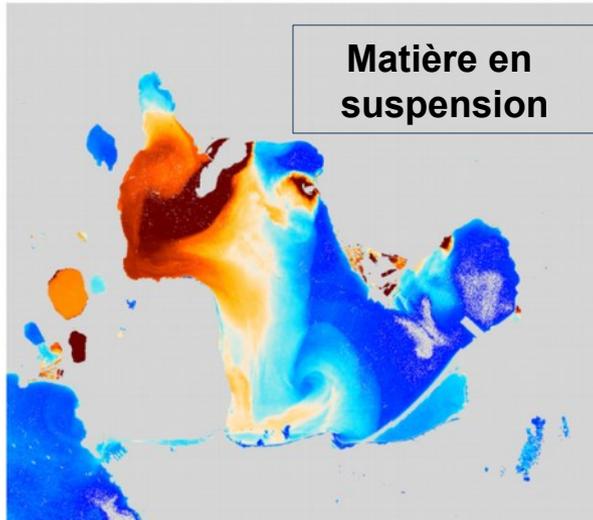
SPM Nechad S2A/MSI 2016-10-15 (10:45 UTC)

Matière en
suspension

SPM Nechad [gm^{-3}]

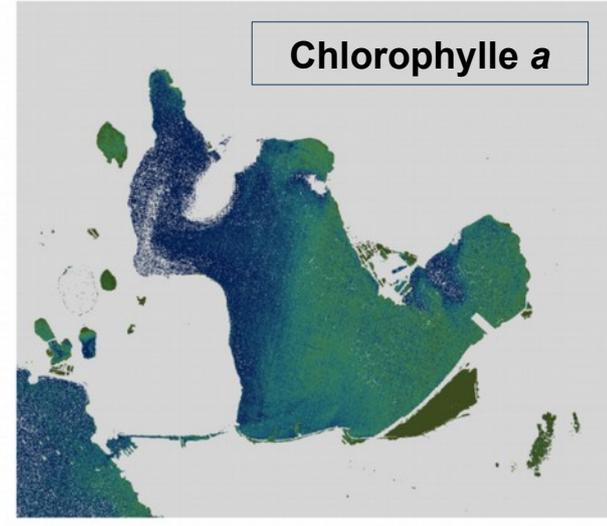
CHL Gons740 S2A/MSI 2016-10-15 (10:45 UTC)

Chlorophylle a

CHL Gons740 [mgm^{-3}]
