QUALITÉ DES EAUX DE BAINNADE

PLAGE DE VARAGE

SAINT-MITRE LES REMPARTS / ISTRES

Profil de vulnérabilité des eaux mis à jour en 2024

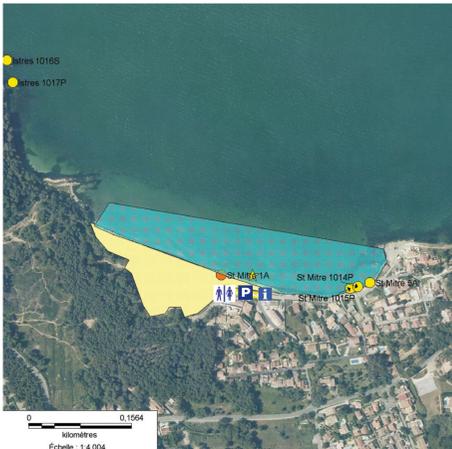
- ★ Point de prélèvement
- ℹ Panneau information
- P Parking
- 🚻 Toilettes
- Rejet à risque faible
- Rejet à risque modéré
- 🏖 Plage
- 🌊 Zone de baignade

Code rejet	Impact	Caractéristiques	Localisation
Saint-Mitre 10P	Faible	Pluvial	950m au sud-est
Saint-Mitre 1012P	Moderé	Pluvial	950m au sud-est
Saint-Mitre 7S	Moderé	Drain de particulier	600m à l'est
Saint-Mitre 1013A	Elevé	Rejet de particulier	500 m à l'est
Saint-Mitre 5A	Faible	Exutoire canal irrigation	Est de la plage
Saint-Mitre 1014P	Faible	Pluvial	Est de la plage
Saint-Mitre 1015P	Faible	Pluvial	Est de la plage
Saint-Mitre 1A	Moderé	Exutoire canal irrigation	Sur la plage
Istres 1017P	Faible	Pluvial	400 m à l'ouest
Istres 1016S	Faible	Drain de particulier	400 m à l'ouest
Istres 43P	Faible	Pluvial	500 m à l'ouest
Istres 42P	Faible	Pluvial	500 m à l'ouest
Istres 40P	Moderé	Pluvial	850 m à l'ouest
Istres 39P	Moderé	Pluvial	950 m à l'ouest
Istres 38P	Moderé	Pluvial	950 m à l'ouest
Istres 36S	Faible	Drain de particulier	950 m à l'ouest
