QUALITÉ DES EAUX DE BAINNADE

PLAGE DE PATORGUE

SAINT-MITRE-LES-REMPARTS

HISTORIQUE DE LA QUALITÉ DE L'EAU DE LA PLAGE DE PATORGUE

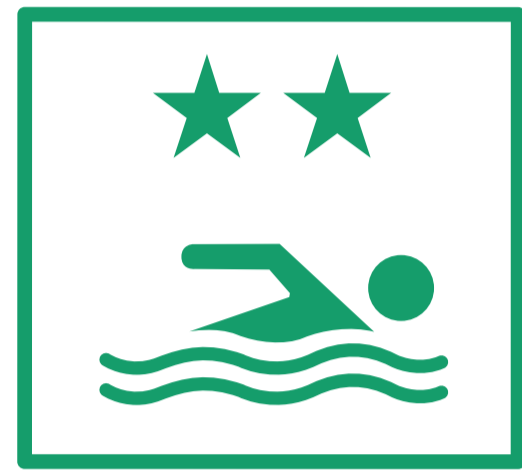
- ★★★★ Excellent / Excellent
- ★★★ Bon / Good
- ★ Suffisant / Adequate
- Mauvais / Poor

- ★ Point de prélèvement
- i Panneau information
- P Parking

- Rejet à risque faible
- Rejet à risque modéré
- Rejet à risque élevé

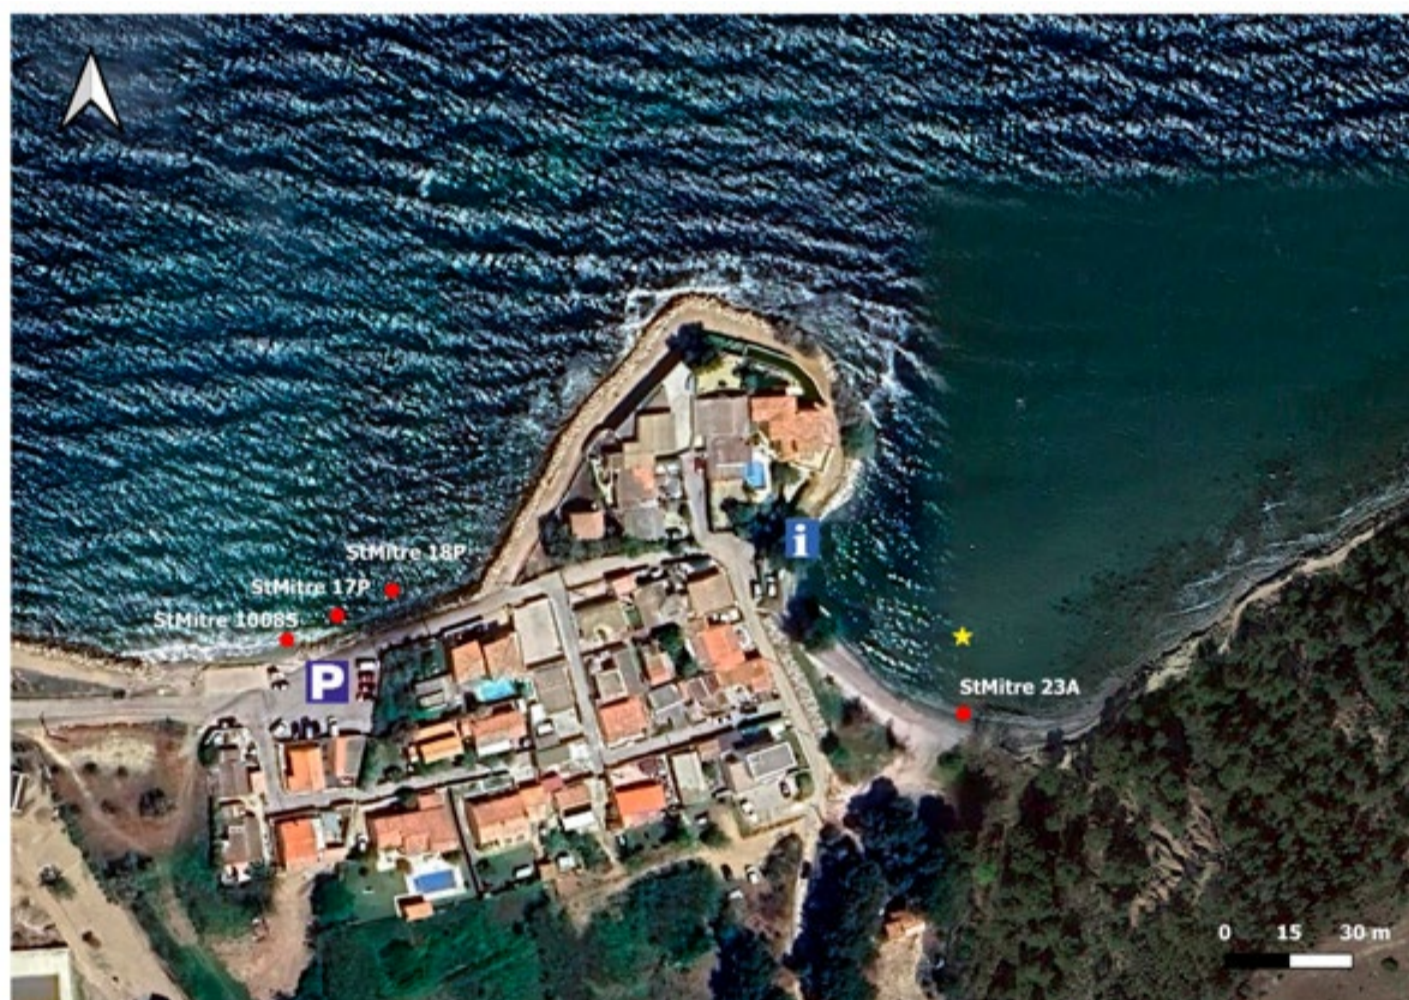
Profil de vulnérabilité des eaux mis à jour en 2025

Code rejet	Impact	Caractéristiques	Localisation
St Mitre 23A	Elevé	Canal d'irrigation potentiellement contaminé par des eaux usées	Centre de la plage
St Mitre 18P	Faible	Pluvial, ne coule pas par temps sec	128 m à l'ouest
St Mitre 17P	Faible	Pluvial, ne coule pas par temps sec	140 m à l'ouest
St Mitre 100BS	Faible	Surverse porte de relevage	151 m à l'ouest
St Mitre 1009P	Faible	Pluvial, ne coule pas par temps sec	368 m à l'ouest
St Mitre 1010P	Faible	Pluvial, ne coule pas par temps sec	404 m à l'ouest
St Mitre 1011P	Faible	Pluvial, ne coule pas par temps sec	409 m à l'ouest
St Mitre 20P	Faible	Court d'eau-écoulement naturel	500 m à l'est
St Mitre 16P	Faible	Pluvial, ne coule pas par temps sec	525 m à l'ouest
St Mitre 15P	Faible	Pluvial, ne coule pas par temps sec	542 m à l'ouest
St Mitre 14P	Faible	Pluvial, ne coule pas par temps sec	572 m à l'ouest
St Mitre 13P	Faible	Pluvial, ne coule pas par temps sec	603 m à l'ouest

St Mitre 12P	Faible	Pluvial, ne coule pas par temps sec	640 m à l'ouest
St Mitre 11P	Faible	Pluvial, ne coule pas par temps sec	654 m à l'ouest
St Mitre 10P	Faible	Surverse poste de relevage	684 m à l'ouest
St Mitre 1012P	Faible	Pluvial, ne coule pas par temps sec	695 m à l'ouest
St Mitre 7S	Faible	Drain de particulier	950 m à l'ouest
