QUALITÉ DES EAUX DE BAINNADE

PLAGE DE LA ROMANIQUETTE ISTRES

HISTORIQUE DE LA QUALITÉ DE L'EAU DE LA PLAGE DE LA ROMANIQUETTE

Profil de vulnérabilité des eaux mis à jour en 2024

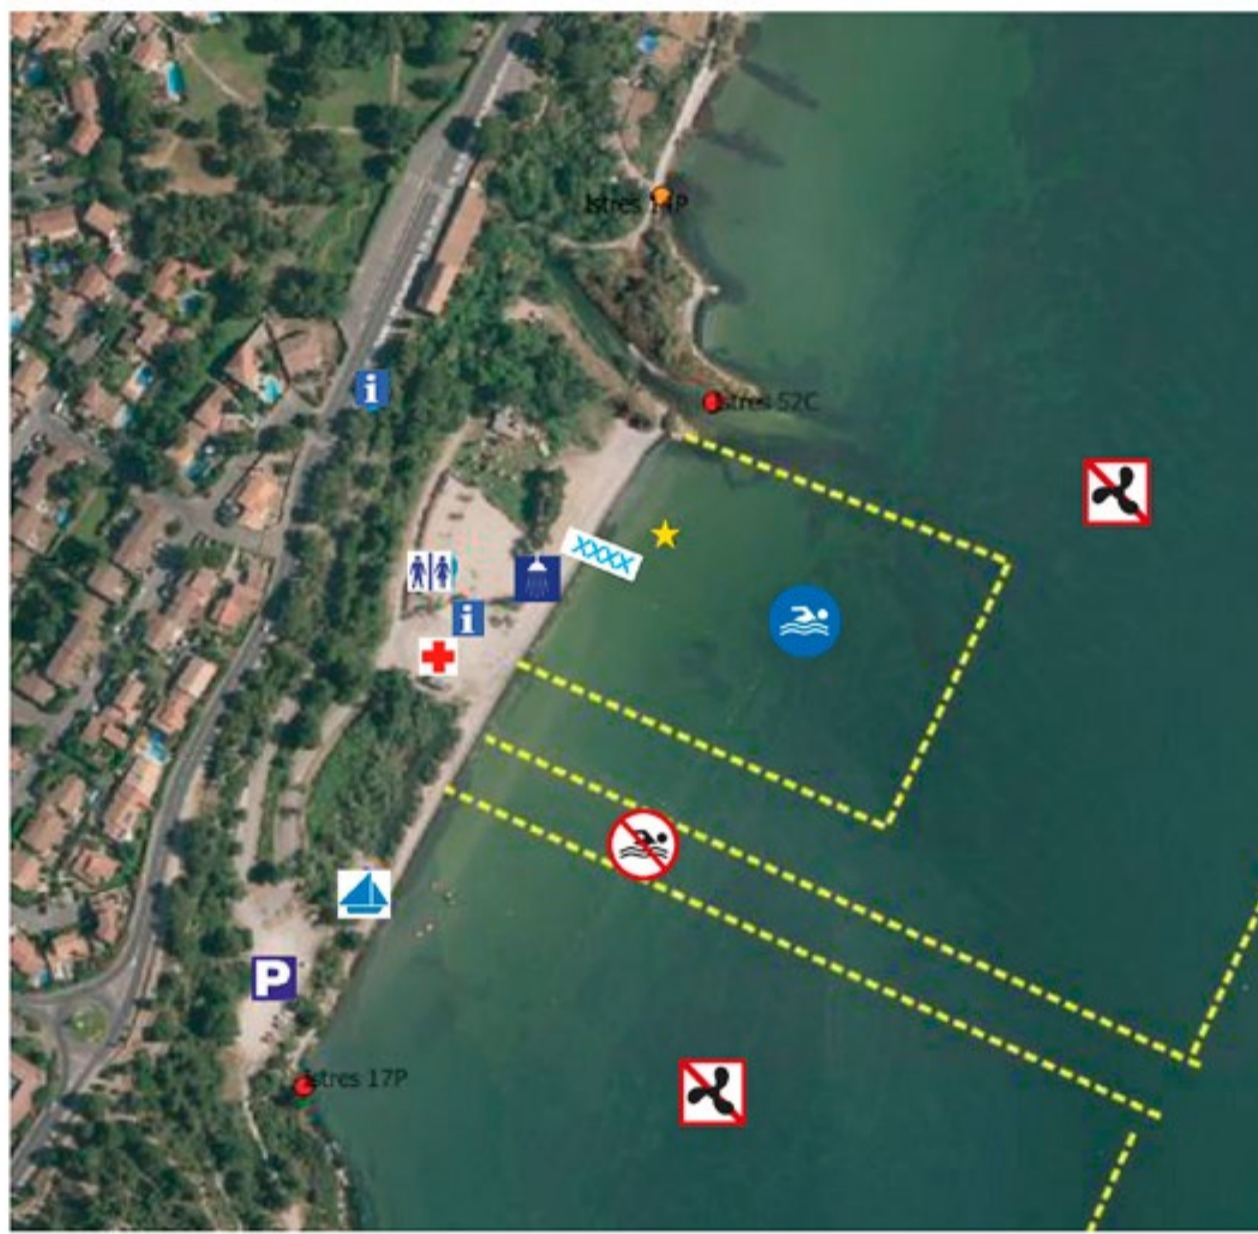
- ★ Point de prélèvement
- i Panneau information
- 🚑 Poste de secours
- P Parking
- 🚻 Toilettes
- 🚿 Douches
- 🚤 Base nautique
- ♿ Accès handicapés
- ⋯ Plan de balisage
- Rejet à risque modéré
- Rejet à risque élevé
- 🚫 Engins à moteurs interdits
- 🚫 Baignade interdite
- 🏊 Baignade autorisée

Code rejet	Impact	Caractéristiques	Localisation
Istres 18P	Faible	Pluvial (Drainage du parking)	1000 m au sud
Istres 19S	Moderé	Surverse du poste de relevage	1000m au sud
Istres 17P	Elevé	Pluvial et exutoire du canal d'irrigation de Craponne	sud de la plage
Istres 52C	Elevé	Canal de jonction avec l'étang de l'Olivier et exutoire canaux de Craponne et Boisgeln. Ecoulement permanent, débit fort.	nord de la plage
Istres 14 P	Moderé	Pluvial	80 m au nord
Istres 13P	Faible	Drain de particulier	500 m au nord
