QUALITÉ DES EAUX DE BAINNADE

PLAGE DE MASSANE

SAINT-MITRE-LES-REMPARTS

HISTORIQUE DE LA QUALITÉ DE L'EAU DE LA PLAGE DE MASSANE

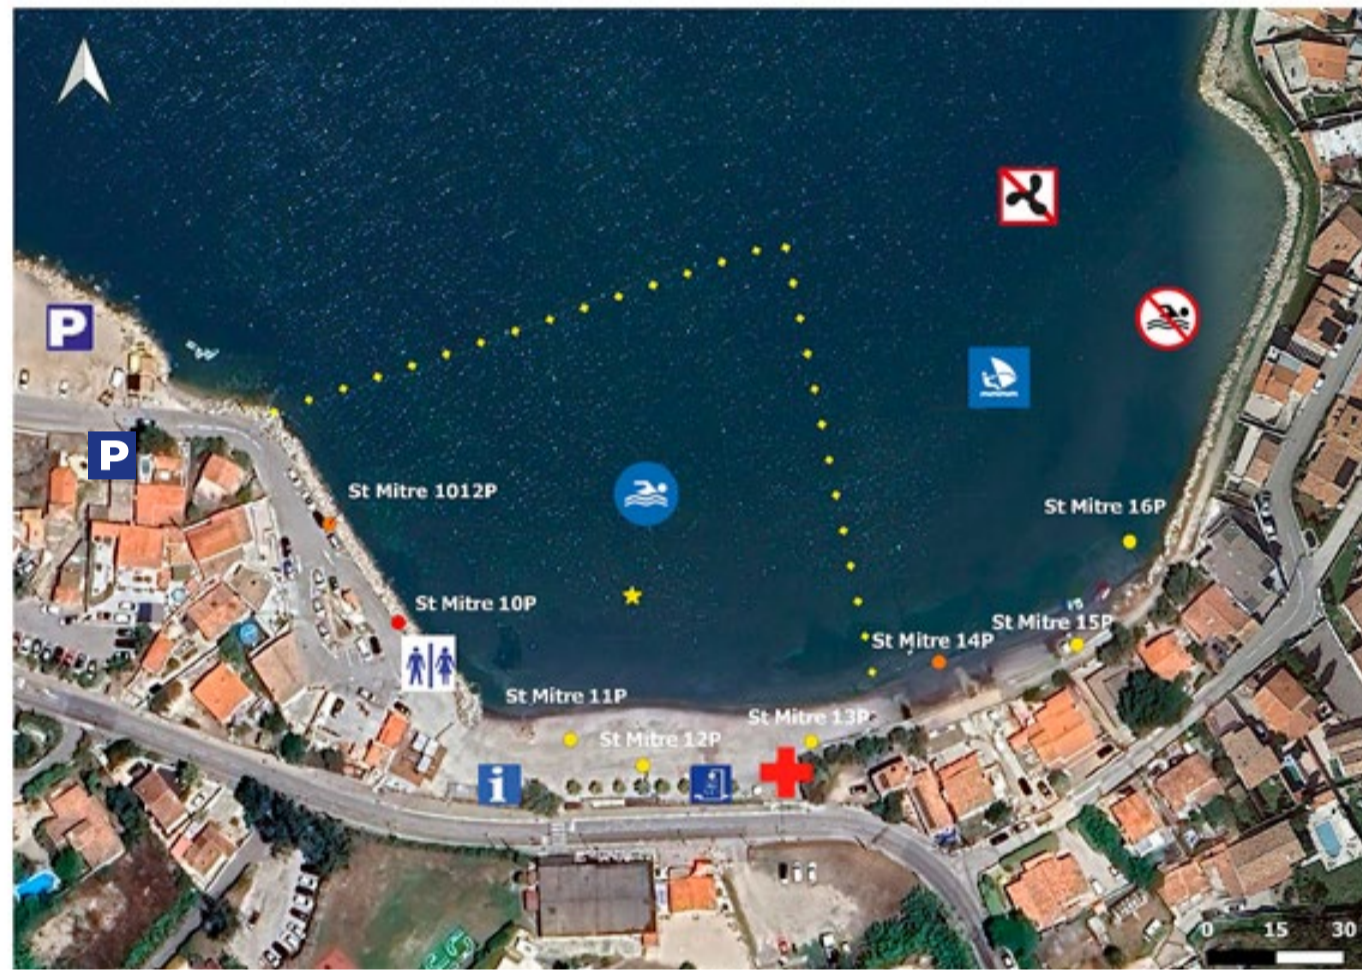
Profil de vulnérabilité des eaux mis à jour en 2024

- ★ Point de prélèvement
- ℹ Panneau information
- 🚑 Poste de secours
- 🅑 Parking
- 🚻 Toilettes
- 🚿 Douches
- 🏊 Baignade autorisée
- 🏄 Planches à voile autorisées
- 🚫 Engins à moteurs interdits
- 🚫 Baignade interdite
- 🟡 Rejet à risque faible
- 🟠 Rejet à risque modéré
- 🔴 Rejet à risque élevé

Code rejet	Impact	Caractéristiques	Localisation
Saint-Mitre 16P	Faible	Pluvial	Sur la plage
Saint-Mitre 15P	Faible	Pluvial	Sur la plage
Saint-Mitre 14P	Moderé	Pluvial	Sur la plage
Saint-Mitre 13P	Faible	Pluvial	Sur la plage
Saint-Mitre 12P	Faible	Pluvial	Sur la plage
Saint-Mitre 11P	Faible	Pluvial	Sur la plage
Saint-Mitre 10P	Elevé	Surverse poste de relevage	50 m à l'ouest
Saint-Mitre 10I2P	Moderé	Pluvial	Sur la plage
Saint-Mitre 7S	Moderé	Drain de particulier	300 m au nord
Saint-Mitre 10I3A	Fort	Rejet de particulier	600 m au nord
Saint-Mitre 5A	Faible	Exutoire canal irrigation	900 m à l'ouest
Saint-Mitre 10I4P	Faible	Pluvial ne coule pas par temps sec	900 m à l'ouest
Saint-Mitre 10I5P	Faible	Pluvial ne coule pas par temps sec	900 m à l'ouest
Saint-Mitre Surverse PR	Fort	Surverse poste de relevage	en arrière de la plage sur la route

À court terme	À long terme
<ul style="list-style-type: none"> • Fermeture de la plage en prévision d'orages, fortes pluies • Information des usagers • Prélèvements et analyses rapides lors de doutes • Interdiction des animaux sur la plage • Ramassage des algues ou périmètre de sécurité lors des échouages importants 	<ul style="list-style-type: none"> • Mise en place d'un schéma d'assainissement du rejet pluvial • Recherches des causes de contamination des rejets pluviaux • Vérifier le bon raccordement au réseau des logements
