QUALITÉ DES EAUX DE BAINNADE

PLAGE DES MARETTES VITROLLES

HISTORIQUE DE LA QUALITÉ DE L'EAU DE LA PLAGE DES MARETTES

Profil de vulnérabilité des eaux mis à jour en 2024

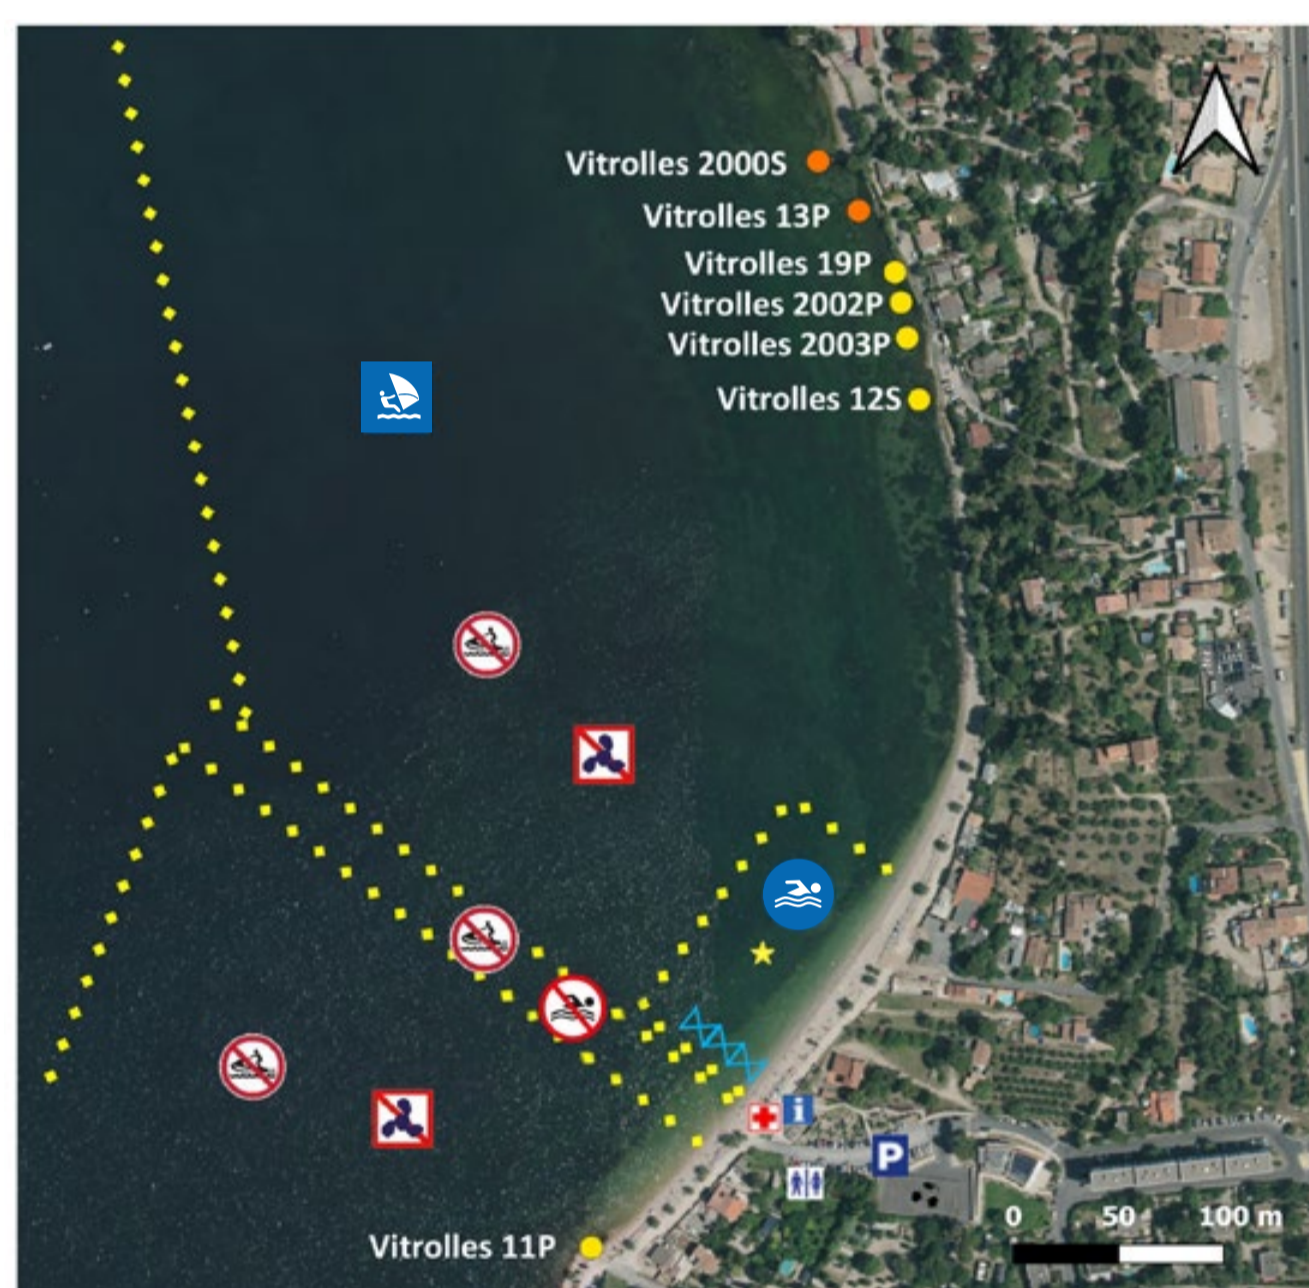
- ★ Point de prélèvement
- ℹ Panneau information
- 🚑 Poste de secours
- P Parking
- 🚻 Toilettes
- ♿ Accès PMR
- Rejet à risque faible
- Rejet à risque modéré
- Rejet à risque élevé
- 🚫 Véhicule Nautique à moteur interdit
- 🚫 Engins à moteurs interdits
- 🚫 Baignade interdite
- 🏄 Planches à voile autorisées
- 🌊 Zone strictement réservée à la baignade
- ♦♦♦♦ Plan de balisage

Code rejet	Impact	Caractéristiques	Localisation
Vitrolles 15P	Faible	Pluvial diffus et captage de source	900 m au nord
Vitrolles 14P	Moderé	Pluvial	500 m au nord
Vitrolles 2000S	Faible	Rejet diffus de zones d'assainissements autonomes	500 m au nord
Vitrolles 2001P	Moderé	Rejet diffus de zones d'assainissements autonomes raccordés en 2011	450 m au nord
Vitrolles 13P	Moderé	Pluvial	400 m au nord
Vitrolles 2002P	Faible	Pluvial	400 m au nord
Vitrolles 2003P	Faible	Pluvial	400 m au nord
Vitrolles 12S	Faible	Assainissement non collectif	350 m au nord
Vitrolles 11P	Faible	Pluvial ne coule pas par temps sec	20 m au sud
Vitrolles 3C	Faible	Exutoire de sortie des Salins du Lion	700 m au sud
