QUALITÉ DES EAUX DE BAINNADE

PLAGE DES MARETTES VITROLLES

Profil de vulnérabilité des eaux mis à jour en 2024

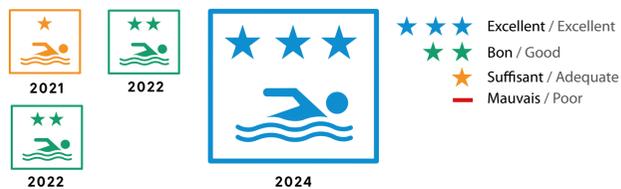
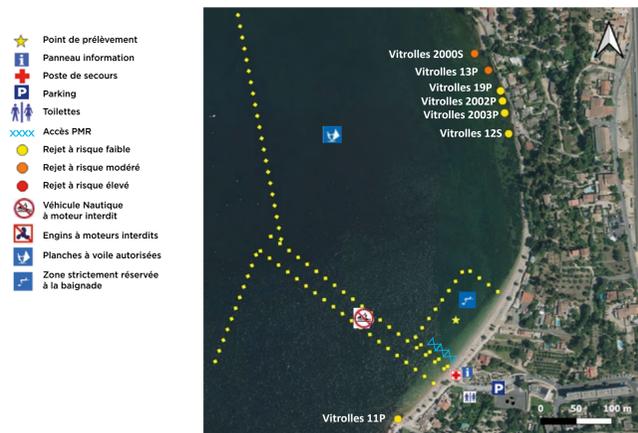
HISTORIQUE DE LA QUALITÉ DE L'EAU DE LA PLAGE DES MARETTES
